**PALESTRA "FURATO"**  
**VIA MONTESSORI**  
**INVERUNO (MI)**

**PERIZIA TECNICA**  
**PALESTRA "FURATO" VIA MONTESSORI INVERUNO (MI)**

**CESANO BOSCONO, lì 22 OTTOBRE 2021**

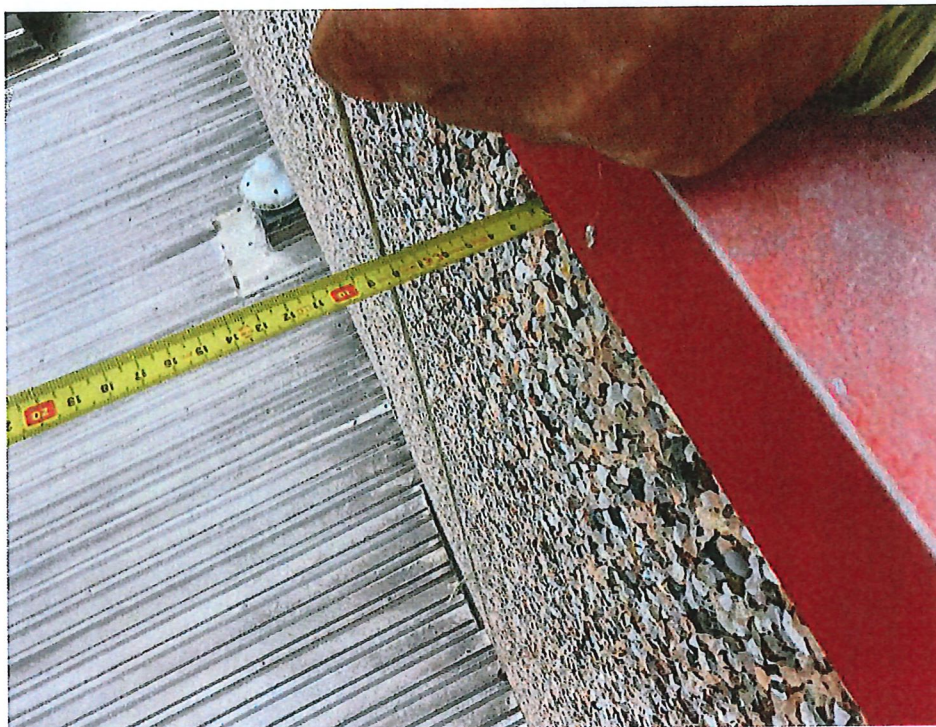
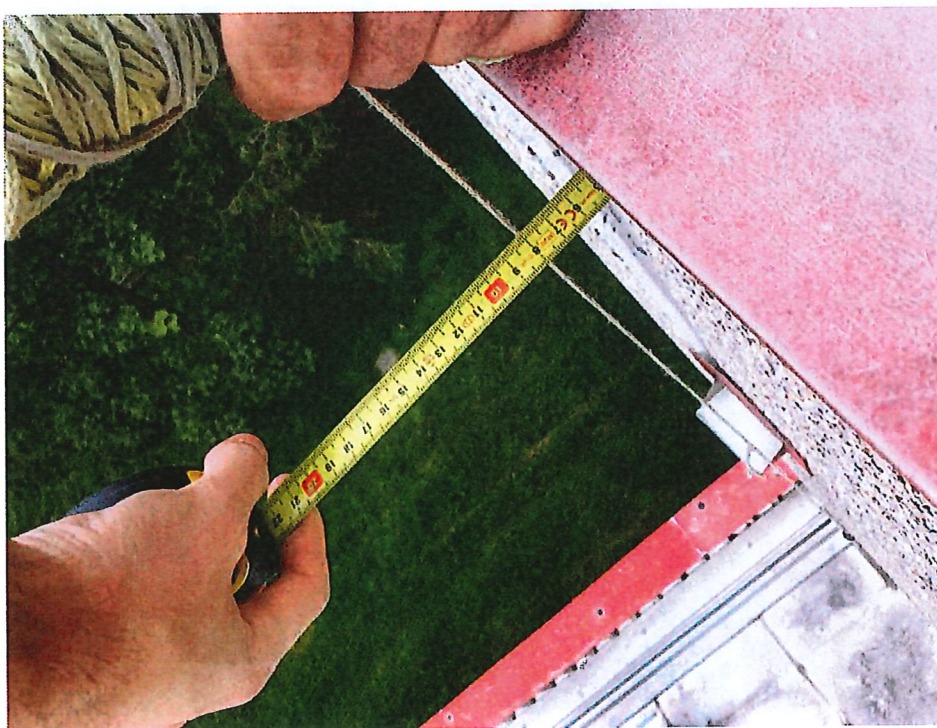
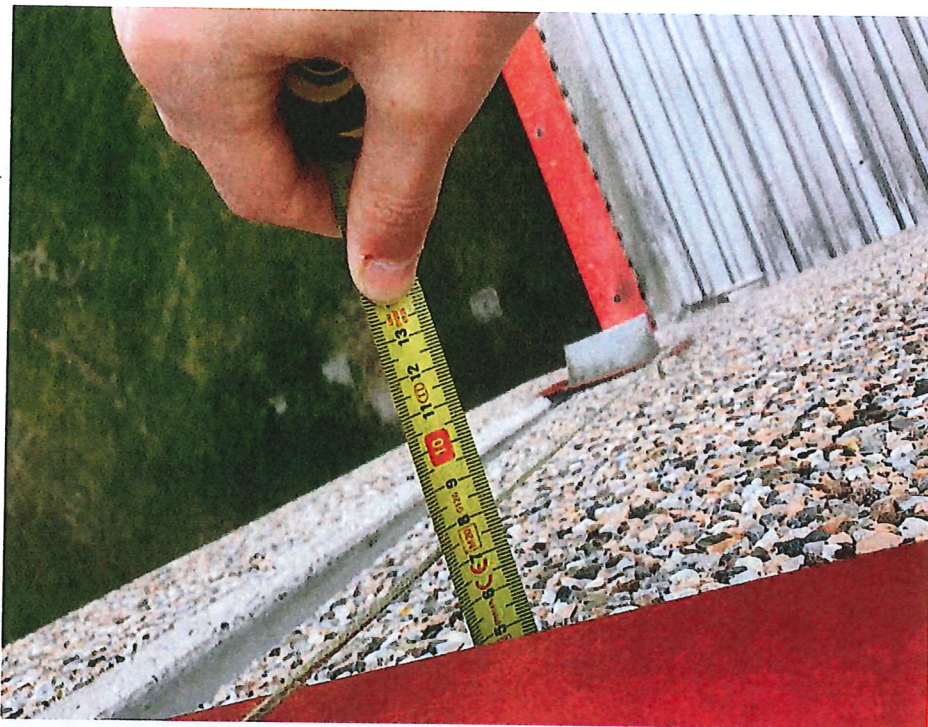
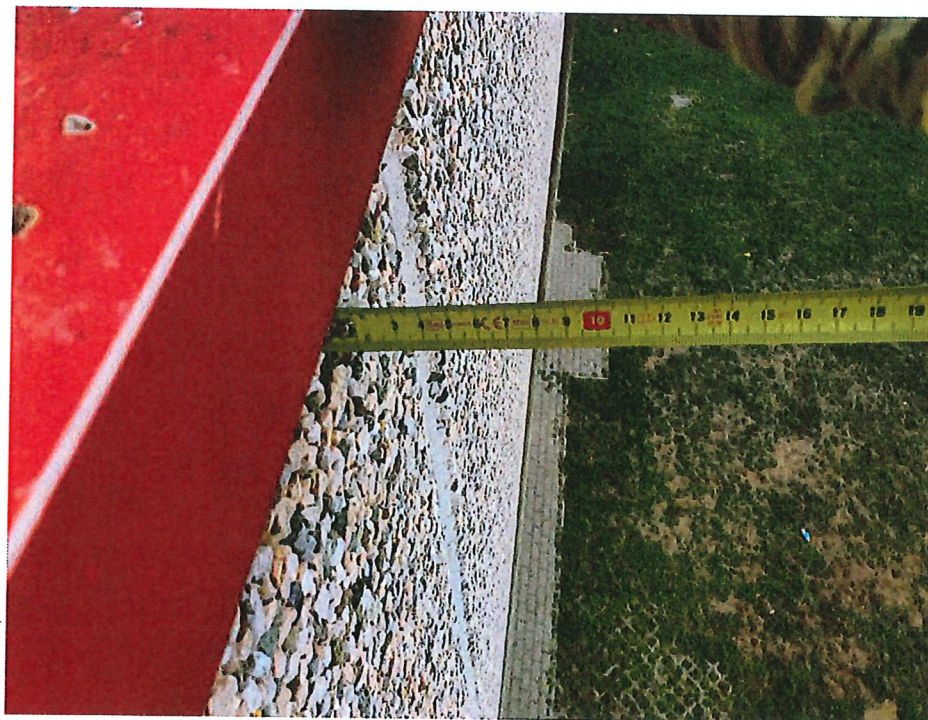
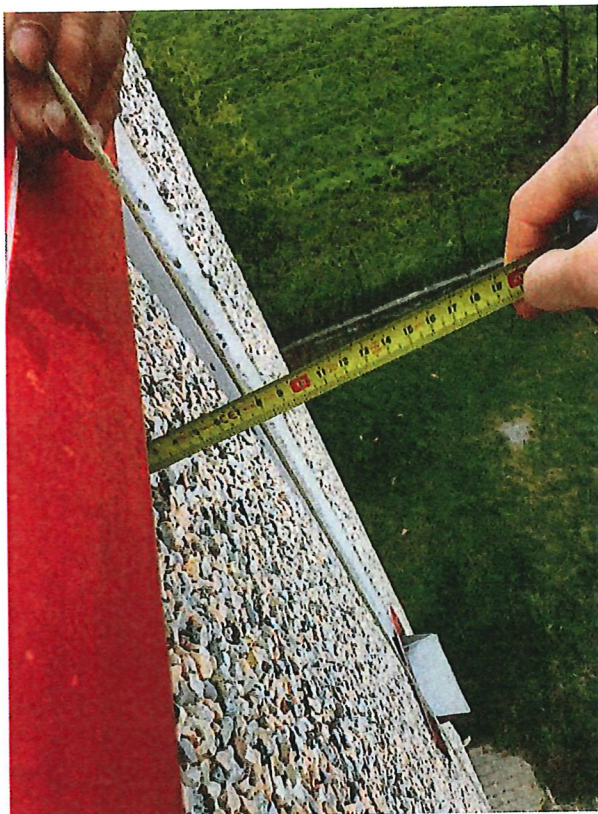
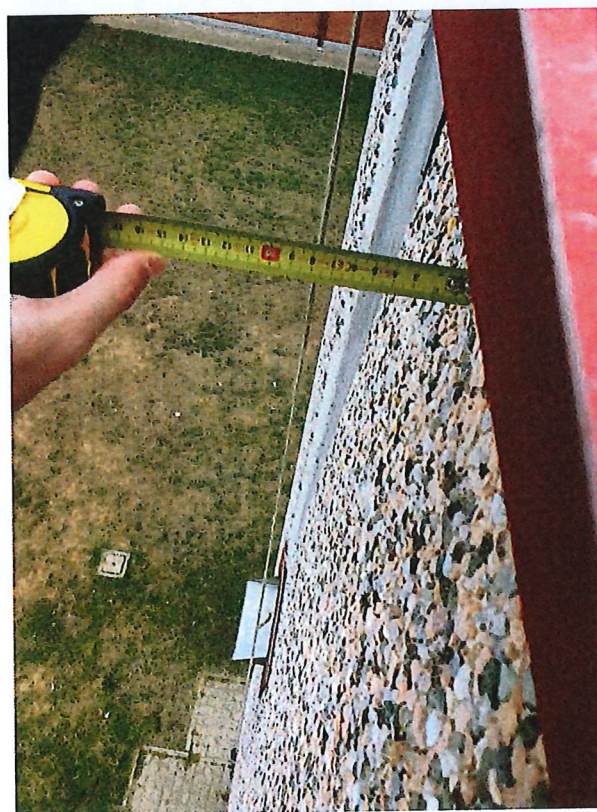
Indi, sono state effettuate sei verifiche mediante piombatura nei punti indicati nell'allegato 1. Tali verifiche hanno evidenziato un disassamento di circa otto centimetri rispetto alla base dei pannelli (Foto 03, 04, 05, 06, 07 e 08 della documentazione fotografica).

I rilievi effettuati hanno evidenziato una criticità strutturale. I pannelli individuati nell'allegato 1, non essendo stati tassellati né ai pilastri né tra loro, sono tenuti assieme dalla scossalina in alluminio, posta lungo tutto il perimetro della copertura e, mediante i fissaggi con il tegolo di copertura.

In seguito a quanto sopra riportato, si richiede con la massima urgenza di intervenire portando nuovamente in bolla i pannelli e fissandoli ai pilastri con staffaggi ad "L", al fine di riportare in sicurezza la struttura.

In considerazione di quanto sopra, si consiglia di delimitare l'area attorno all'edificio e si classifica lo stesso come non agibile fino alla risoluzione della problematica riscontrata.

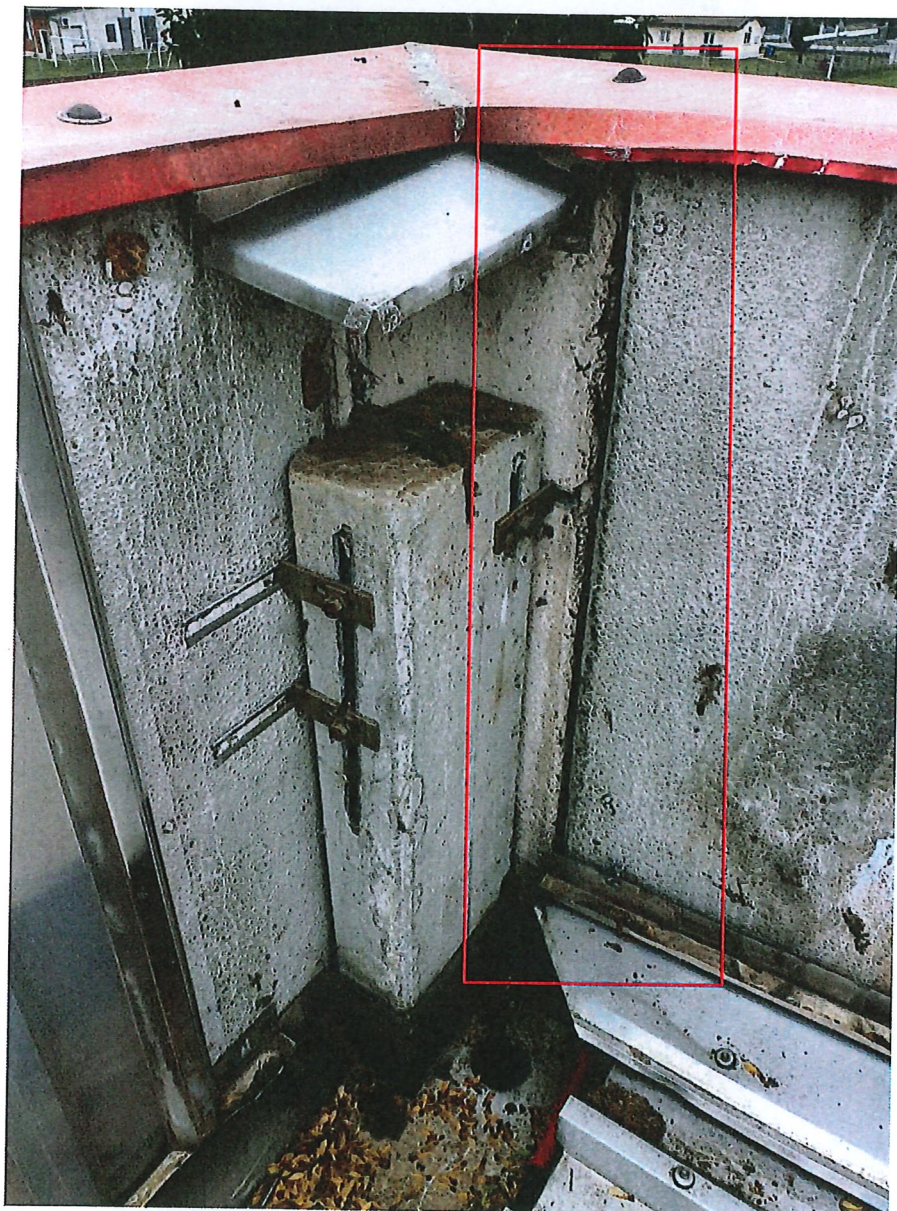
Foto 09

Si è poi proceduto alla rimozione del rivestimento interno in lamiera grecata in corrispondenza dei pilastri e dei pannelli oggetto della presente perizia. Questa attività ha evidenziato l'assenza di fissaggi tra i pilastri e gli stessi pannelli (Foto 09).

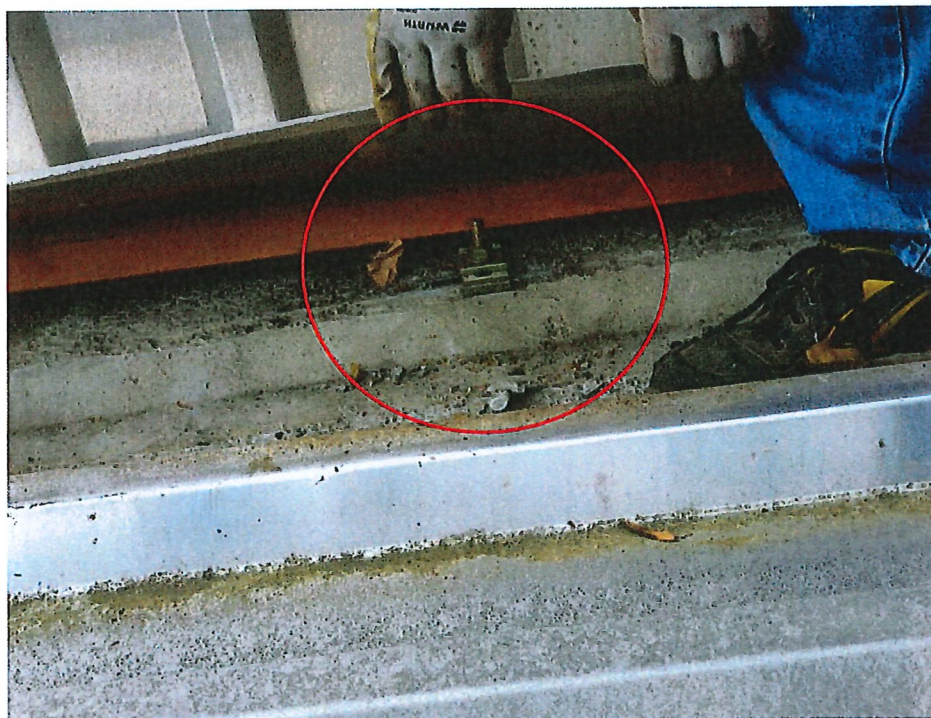
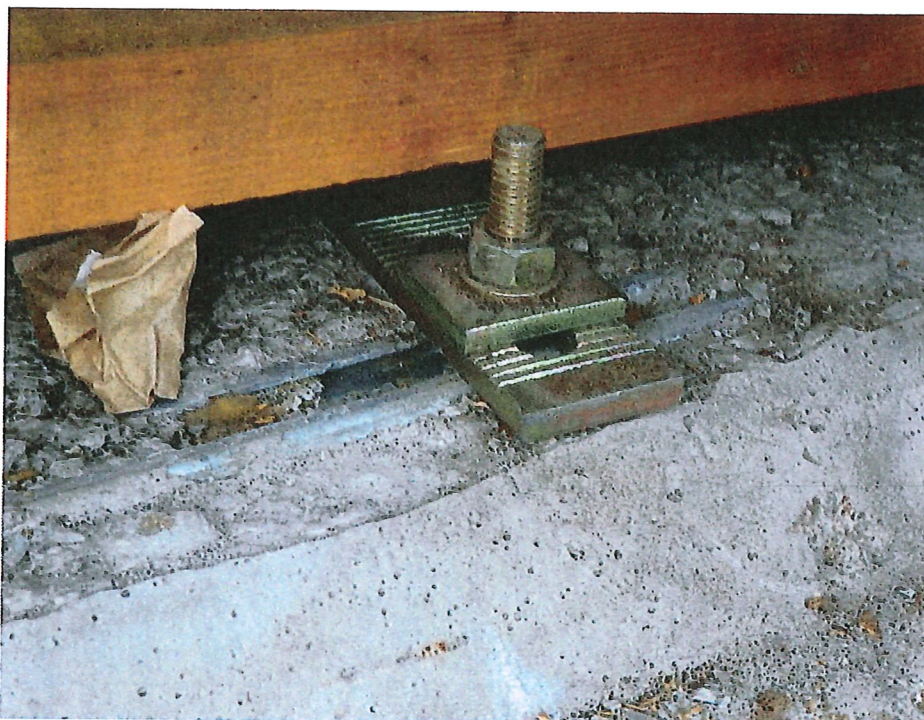
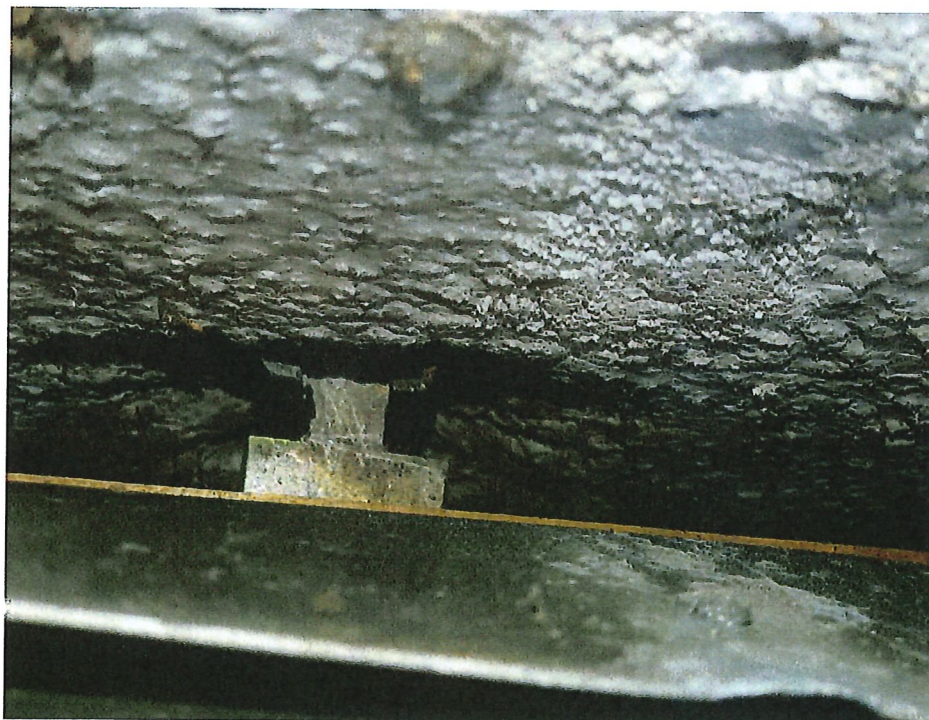
Da indagini ulteriori, si è constatato che gli unici fissaggi presenti sono quelli tra il tegolo prefabbricato, che funge da copertura per l'edificio e i pannelli attraverso profili annegati negli stessi e fissati tra loro mediante bulloni M12 (Foto 11, 12 e 13 della documentazione fotografica).

I pannelli risultano quindi svincolati per un'altezza di circa 1,50m, nel punto più basso, per poi diminuire fino ad una quota di circa 0,80m in corrispondenza del colmo.
